Reparación de cimentaciones en dos puentes ferroviarios sobre cauces de ríos

Javier León González  
Adolfo Fernández Orio

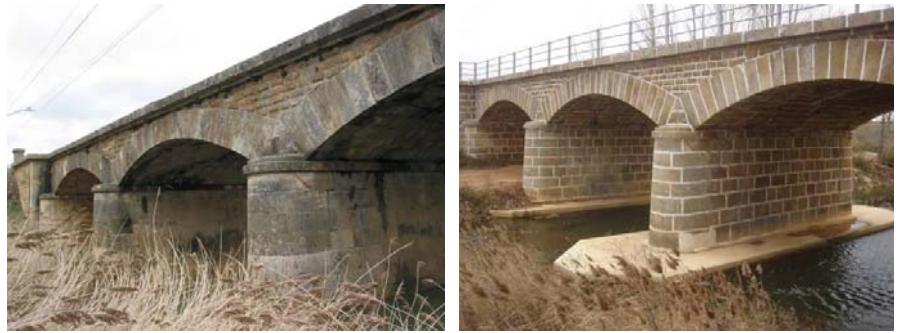
Fig 1. Vista general de las estructuras antes y después de la reparación.

La reparación de estas dos estructuras, con técnicas muy semejantes, consistió en ejecutar un recalce mediante la construcción de una serie de entramados alineados de micropilotes situados a cada lado de las pilas, empotrados en el terreno subyacente de mejores características geotécnicas.

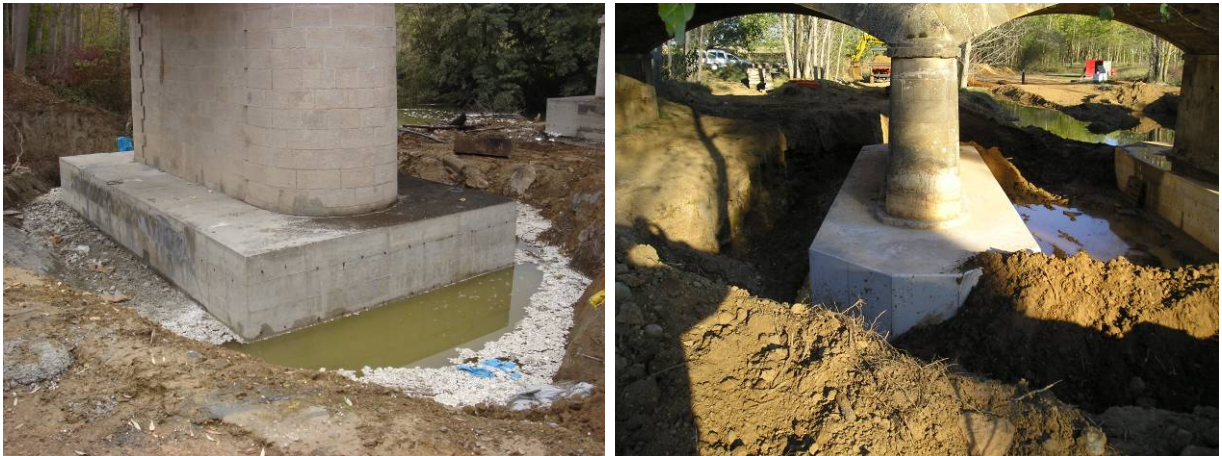
Fig 2. Vista de los zunchos ya construidos.

Como elemento para transferir las cargas de la estructura a la nueva cimentación, se ejecutó, por cada pila, un zuncho perimetral de hormigón armado, con un cosido transversal a base de barras pretensadas que, atravesando la pila de lado a lado, consigue transferir los esfuerzos recibidos por el soporte a los nuevos micropilotes.

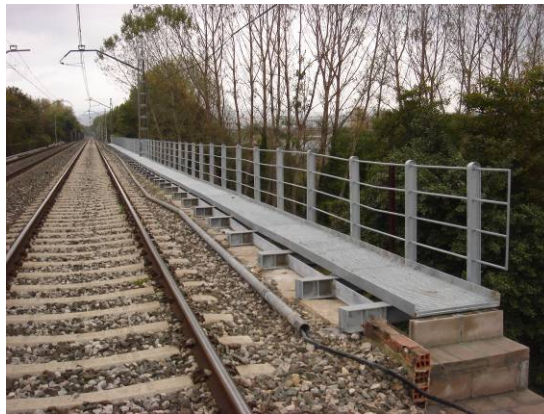
*Figura 3. Paseo de servicio.*

Por último, y con el fin de garantizar la seguridad del personal de mantenimiento de la línea frente a las circulaciones ferroviarias ante el escaso gálibo lateral de la estructura, se ejecutó en una de ellas un paseo de servicio a modo de voladizo, formado por una rejilla tipo tramex apoyada en ménsulas de acero galvanizado ancladas en los laterales de la estructura.
