Reparación de cimentaciones en dos puentes ferroviarios sobre cauces de ríos

Javier León González  
Adolfo Fernández Orio

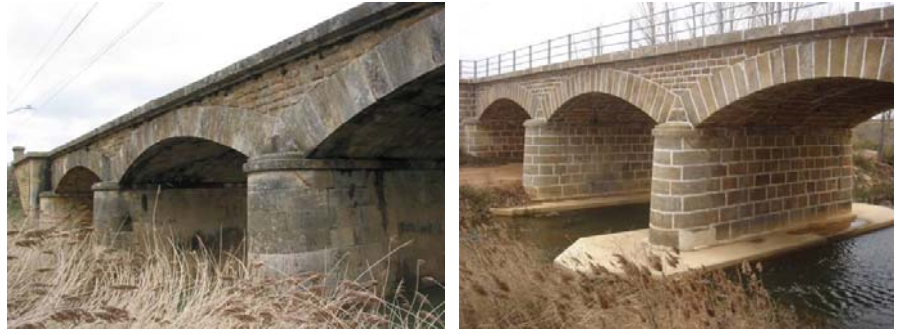
Se describe aquí la reparación de dos estructuras ferroviarias compuestas de tres bóvedas escarzanas de fábrica de sillería, con la particularidad de contar con sus dos pilas en cauce. Las inspecciones previas llevadas a cabo en los puentes, permitieron constatar los problemas surgidos en las cimentaciones de las pilas, materializados en una serie de giros en sus alzados que provocaron desórdenes en las fábricas y pérdidas de linealidad en las impostas.

Ya que, según los reconocimientos geotécnicos, el apoyo de éstas no se materializaba sobre roca, se concluyó que dichos desperfectos estaban causados por problemas de asentamientos o giros en la cimentación, en condiciones de gran sensibilidad frente a la socavación. Para prevenir males mayores, se proyectó una reparación con el criterio de transmitir las cargas recibidas por las pilas a un estrato más competente, por debajo de la actual cota de apoyo.

Fig 1. Vista general de las estructuras antes y después de la reparación.

La reparación de estas dos estructuras, con técnicas muy semejantes, consistió en ejecutar un recalde mediante la construcción de una serie de entramados alineados de micropilotes situados a cada lado de las pilas, empotrados en el terreno subyacente de mejores características geotécnicas.
