Reparación de Cimentaciones en
dos puentes ferroviarios sobre
cauces de ríos.

RESUMEN

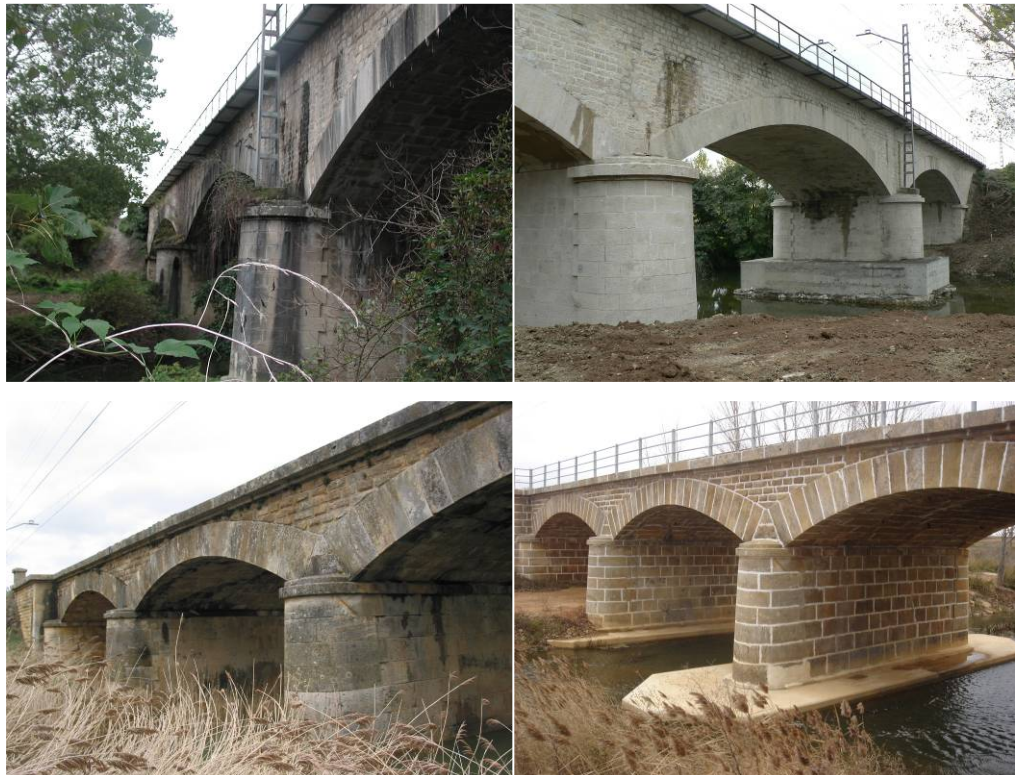
Fig 1. Vista general de las estructuras antes y después de la reparación

Se describe a continuación la reparación de dos estructuras ferroviarias compuestas de tres arcos de fábrica de sillería con la particularidad de contar con sus dos pilas en el cauce de un río. De las diversas inspecciones previas llevadas a cabo en los puentes, se pudo constatar los problemas surgidos en las cimentaciones de las pilas, materializados en una serie de giros en sus alzados que provocaron desórdenes en las fábricas y pérdidas de linealidad en las impostas

Ya que según los reconocimientos geotécnicos el apoyo de éstas no se materializaba sobre roca, se concluyó que dichos desperfectos deberían venir generados por socavaciones o pérdida de capacidad portante del terreno de cimentación. Ante esta patología, se proyectó una reparación, con el criterio de transmitir las cargas recibidas por las pilas a un estrato más competente por debajo de la actual cota de apoyo.

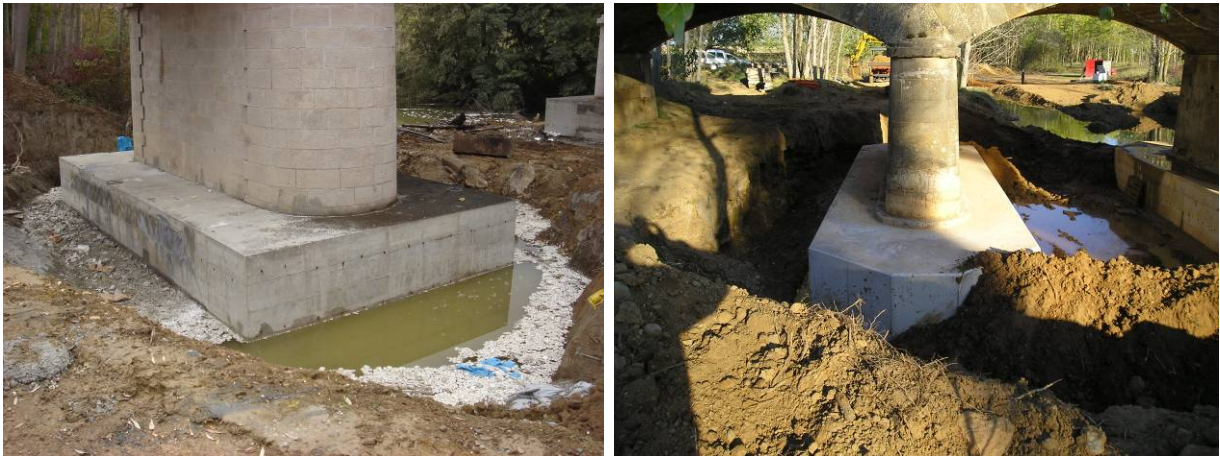
Fig 2. Vista de los zunchos ya construidos.

La reparación de estas dos estructuras si bien por su tamaño requerían actuaciones más o menos diferenciadas, no distaban en cambio en cuanto a la tipología de la actuación de refuerzo de la cimentación. Dicha operación consistió en la ejecución de un recalce mediante la construcción de una serie de entramados alineados de micropilotes situados a cada lado de las pilas, empotrados en terreno subyacente de mejores características geotécnicas.

Como elemento para transferir las cargas de la estructura a la nueva cimentación, se ejecutó por cada pila un zuncho perimetral de hormigón armado, con un cosido transversal a base de barras pretensadas, que, atravesando la pila de lado a lado, consigue transferir los esfuerzos recibidos por el soporte a los nuevos micropilotes.

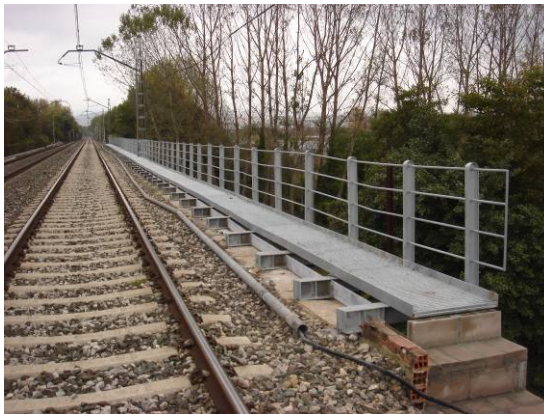
Figura 3. Paseo de Servicio

Por último, y con el fin de garantizar la seguridad del personal de mantenimiento de la línea frente a las circulaciones ferroviarias ante el escaso gálibo lateral de la estructura, se ejecutó en una de ellas un paseo de servicio a modo de voladizo, formado por una rejilla tipo tramex apoyada en ménsulas de acero galvanizado ancladas en los laterales de la estructura..
