Influencia determinante del relleno rígido en el comportamiento de los puentes de bóvedas de fábrica

Sergio Espejo Niño
Javier León González

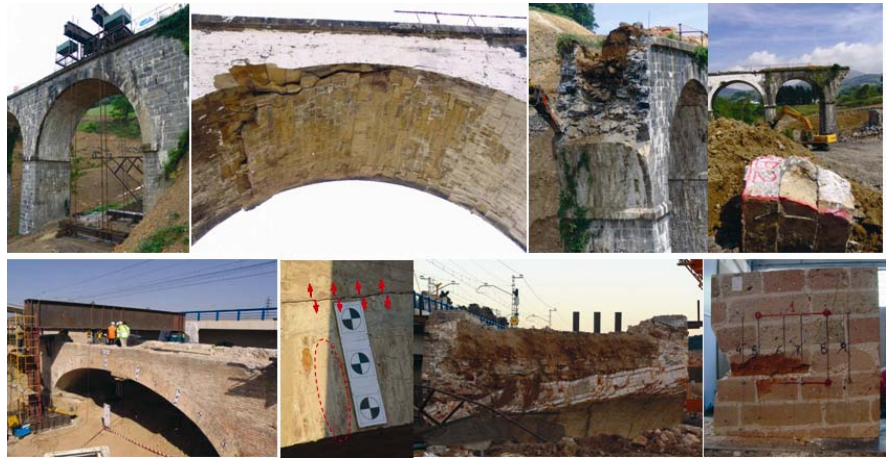
Fig. 1. Arriba. puente de Urnieta. Abajo, puente de la Riera de Rubí (de izquierda a derecha). Sistema de aplicación de carga, daños durante el ensayo, reconocimiento de morfología interna durante la demolición, extracción de muestras y ensayos a probetas.

La carga máxima que pudo aplicarse al puente sobre la Riera de Rubí, en riñones, apenas superó los 3.300 kN y la flecha máxima superó escasamente 12 mm bajo la línea de aplicación de las cargas. No se produjo el colapso de la estructura, aunque se observó la formación incipiente de la primera rótula (inferior figura 1).
