Reparación de cimentaciones en dos puentes ferroviarios sobre cauces de ríos

Javier León González  
Adolfo Fernández Orio

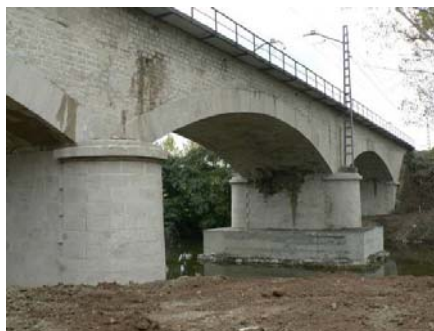
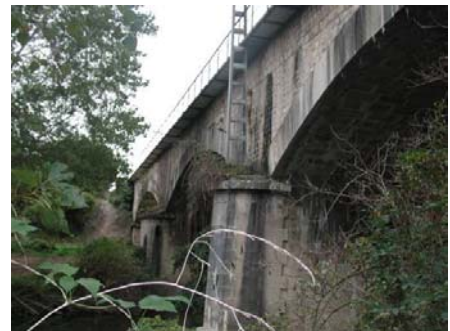
Se describe aquí la reparación de dos estructuras ferroviarias compuestas de tres bóvedas escarzanas de fábrica de sillería, con la particularidad de contar con sus dos pilas en cauce. Las inspecciones previas llevadas a cabo en los puentes, permitieron constatar los problemas surgidos en las cimentaciones de las pilas, materializados en una serie de giros en sus alzados que provocaron desórdenes en las fábricas y pérdidas de linealidad en las impostas.

Ya que, según los reconocimientos geotécnicos, el apoyo de éstas no se materializaba sobre roca, se concluyó que dichos desperfectos estaban causados por problemas de asentamientos o giros en la cimentación, en condiciones de gran sensibilidad frente a la socavación. Para prevenir males mayores, se proyectó una reparación con el criterio de transmitir las cargas recibidas por las pilas a un estrato más competente, por debajo de la actual cota de apoyo.

Fig 1. Vista general de las estructuras antes y después de la reparación.

La reparación de estas dos estructuras, con técnicas muy semejantes, consistió en ejecutar un recalce mediante la construcción de una serie de entramados alineados de micropilotes situados a cada lado de las pilas, empotrados en el terreno subyacente de mejores características geotécnicas.

Como elemento para transferir las cargas de la estructura a la nueva cimentación, se ejecutó, por cada pila, un zuncho perimetral de hormigón armado, con un cosido transversal a base de barras pretensadas que, atravesando la pila de lado a lado, consigue transferir los esfuerzos recibidos por el soporte a los nuevos micropilotes.
